**X Congreso Latinoamericano de Patología y XII Congreso de Calidad en la Construcción.  
CONPAT 2009. Valparaíso-Chile.  
29 de Septiembre al 2 de Octubre**

## **Análise das patologias em estruturas de concreto na zona litorânea da cidade do Recife-PE**

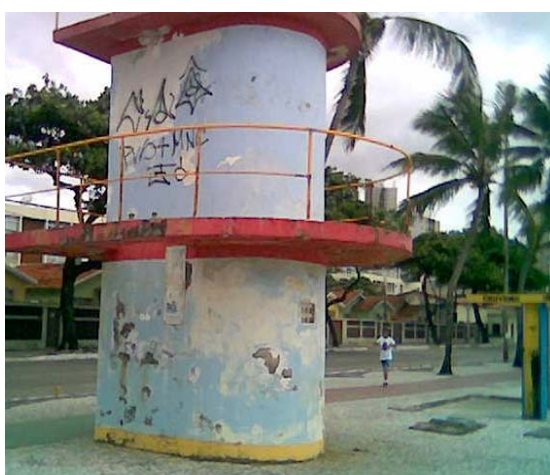
(A) – Observatório para salva-vidas

- a) Grupo de bancos de concreto – Nível “E”;
- b) Postes de iluminação pública – Nível “D”;
- c) Postos de observação para salva-vidas (corpo de bombeiros) – Nível “C”;
- d) Grupo de pranchas para exercícios – Nível “C”;
- e) Grupo de barras para exercícios – Nível “C”;
- f) Grupo de chuveirão – Nível “D”.

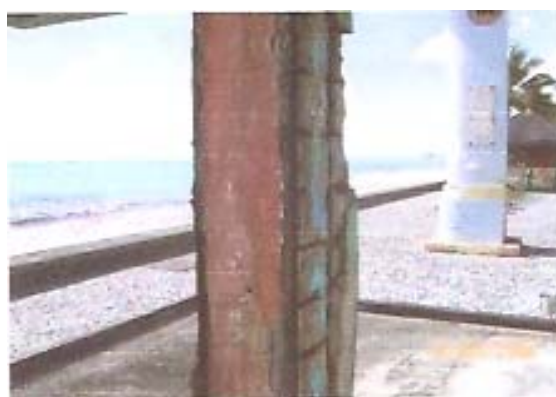
(D) – Chuveirão

Chuveirão	Bolor	Manchas escurecidas	Elevada umidade
	Eflorescência	Manchas brancas	Lixiviação
	Lasqueamento do concreto	Grandes lascas destacada do concreto	Corrosão da armadura com alto grau de expansão no interior do concreto
	Manchas de corrosão	Manchas avermelhadas na região da armadura	Cobrimento deficiente, armaduras expostas e com perda elevada da seção
	Ruína parcial	Desagregação avançada do concreto e reparos inoperantes	Cobrimento ínfimo e perda elevada da seção da armadura
Observatório para salvavidas	Bolor	Manchas escurecidas	Elevada umidade
	Eflorescência	Manchas brancas	Lixiviação
	Lasqueamento e rachaduras	Grandes lascas e/ou rachaduras do concreto	Corrosão da armadura com alto grau de expansão no interior do concreto

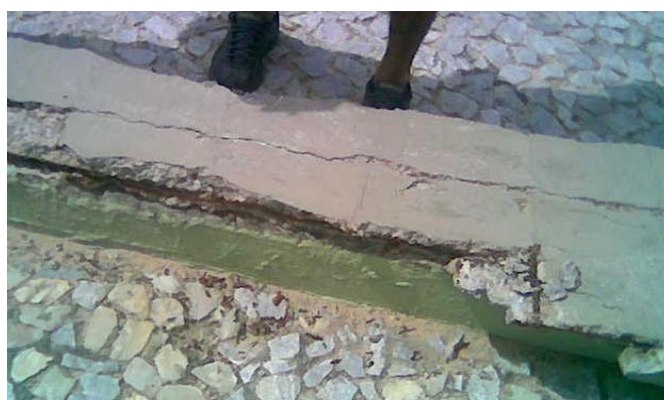
(E) – Prancha para exercícios

<b>Peças de concreto armado</b>	<b>Danos</b>	<b>Aspectos identificados</b>	<b>Causas prováveis</b>
Prancha para exercícios	Bolor	Manchas escurecidas	Elevada umidade
	Eflorescência	Manchas brancas	Lixiviação
	Lasqueamento do concreto	Grandes lascas e, ou, rachaduras do concreto	Corrosão da armadura com alto grau de expansão no interior do concreto
	Manchas de corrosão	Manchas avermelhadas na região da armadura	Cobrimento deficiente, armaduras expostas e com perda elevada da seção
	Ruína parcial	Desagregação avançada do concreto e reparos inoperantes	Cobrimento ínfimo e perda elevada da seção da armadura
Barras para exercícios	Bolor	Manchas escurecidas	Elevada umidade
	Eflorescência	Manchas brancas	Lixiviação
	Lasqueamento	Grandes lascas e, ou, rachaduras do concreto	Corrosão da armadura com alto grau de expansão no interior do concreto
	Manchas de corrosão	Manchas avermelhadas na região da armadura	Cobrimento deficiente, armaduras expostas e com perda elevada da seção

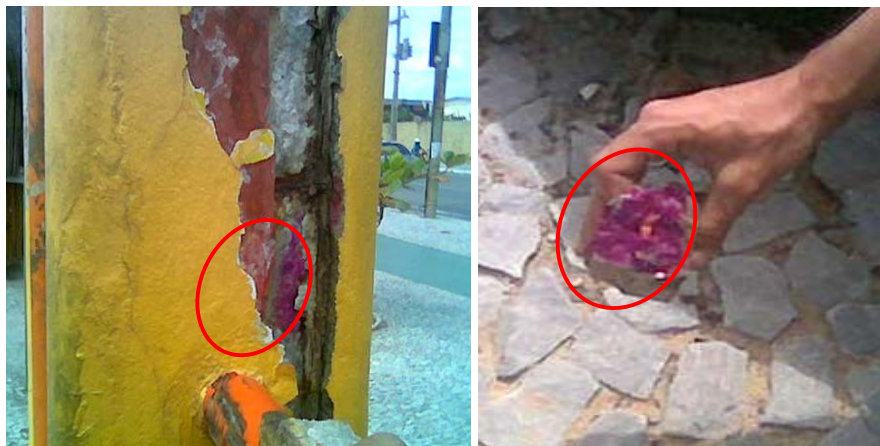
Verificou-se que o nível de carbonatação (ataque da estrutura por CO<sub>2</sub>) na maioria dos casos foi baixo, haja vista as análises investigatórias realizadas “*in loco*” com aplicação da fenolftaleína. Em condições similares, esse resultado também foi atestado por Castro et al. (2000a), uma vez que esses autores verificaram em pesquisa realizada no México uma limitada carbonatação em estrutura de concreto em Região do litoral, atribuindo a corrosão da armadura ao ataque de cloreto, sendo, no entanto, a carbonatação existente tanto maior, quanto maior fossem o tempo de operação (serviço), a altitude e a distância do mar (até 200 m aproximadamente).

Figura 4. Ensaio de carbonatação com a utilização de solução de fenolftaleína nas barras para exercícios e banco
