A INFLUÊNCIA DA ARGAMASSA DE REVESTIMENTO COM SAIBRO NA RESISTÊNCIA À COMPRESSÃO EM PRISMAS DE ALVENARIA RESISTENTE DE BLOCOS CERÂMICOS

THE INFLUENCE OF OVERLAY MORTAR WITH CLAYEY SAND ON THE COMPRESSION STRENGTH IN PRISMS OF CERAMIC BLOCKS OF NONSTRUCTURAL MASONRY WALLS

R. A. Oliveira (1); A. A. C. Azevedo (2); W. Amorim R. (3) e J. M. F. Mota (4)

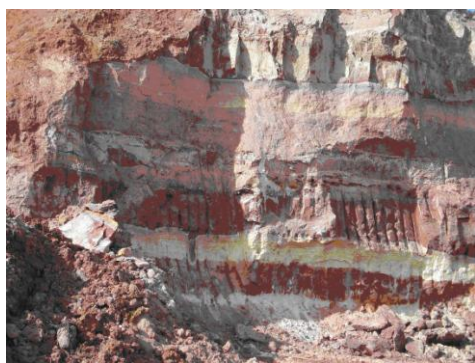
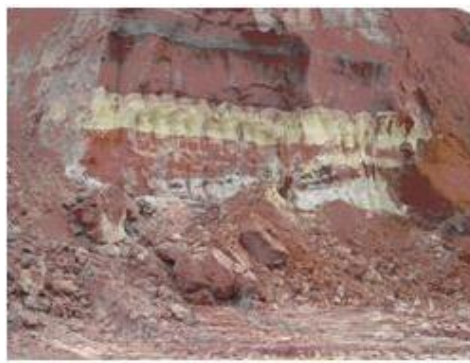
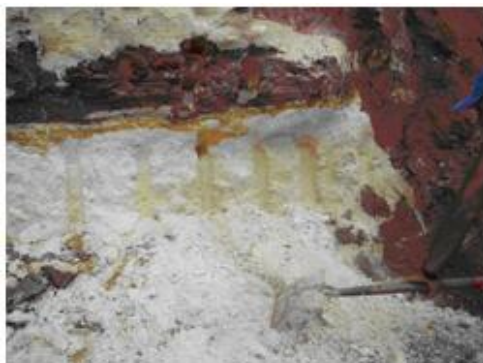
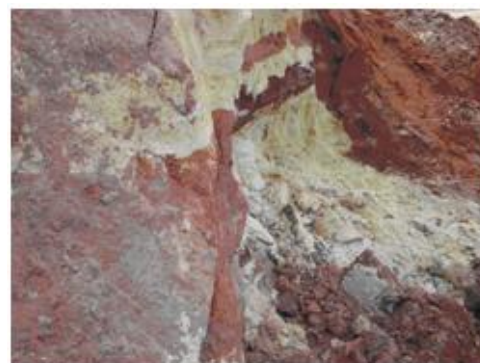
Algumas amostras de jazidas localizadas na Região Metropolitana do Recife são mostradas nas Figuras de 1 a 4.

Figuras 1, 2, 3 e 4 – Jazidas situadas no entorno da Região Metropolitana do Recife

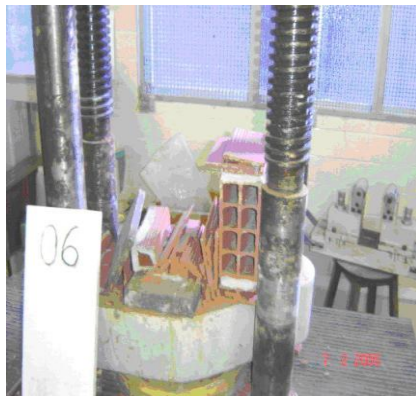
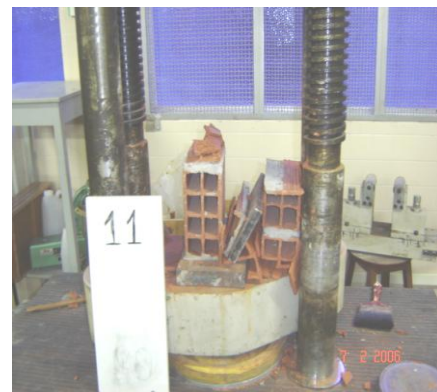
Figura 5 – Formas finais de ruptura dos prismas sem revestimentos

Nas Figuras 5 a 7 são mostradas as formas finais de rupturas típicas para cada grupo de prismas.

- os prismas não revestidos apresentaram ruptura brusca;
- o colapso tem início com a ruptura dos septos horizontais dos blocos. Logo após a ruptura dos septos separados pela argamassa de assentamento, dá-se o desequilíbrio do conjunto;
- verificou-se aumento na resistência à compressão, com o aumento da espessura da camada de revestimento e fundamentalmente do traço (resistência da capa do revestimento);
- sob as mesmas hipóteses, quanto menor for a resistência do bloco, maior será, em termos percentuais, a influência da argamassa de revestimento na resistência à compressão da alvenaria.
- a resistência dos prismas depende da espessura, da resistência à compressão e da aderência das argamassas de revestimento;
- vários estalos foram ouvidos, devidos aos rompimentos progressivos dos septos. Sons similares foram relatados por moradores de edifícios colapsados;
