VI CONGRESO INTERNACIONAL SOBRE
PATOLOGÍA Y RECUPERACIÓN DE ESTRUCTURAS
2, 3 y 4 junio 2010 · Córdoba, Argentina

TEMA 3 – Caracterización de materiales

Avaliação da contaminação por íons cloreto em amostras de concreto submetidas a condições agressivas

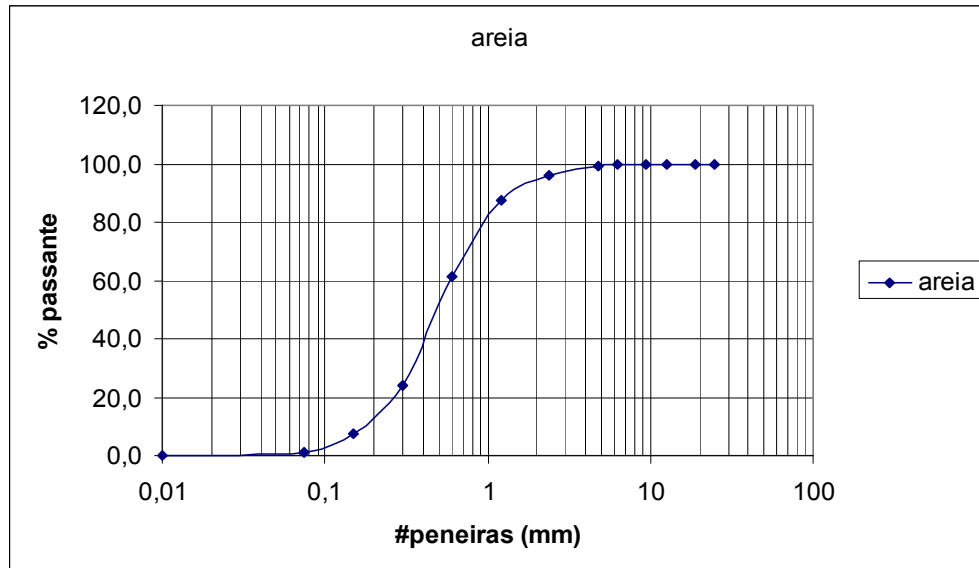
Figura 2 – Gráfico da distribuição granulométrica da areia

Foi utilizada uma areia natural de natureza quartzosa, pois é amplamente encontrada na Região Metropolitana do Recife. Esta areia foi caracterizada pelo módulo de finura (2,25), densidade de massa aparente (1,47 kg/dm³), densidade de massa específica (2,63 kg/dm³), determinação da curva granulométrica e coeficiente de uniformidade de acordo com o método de Allen-Hazem. Este coeficiente de uniformidade relaciona $C=d_{60}/d_{10}$, que significa a equivalência de 60% da percentagem passante de material [7]. Seguem os dados da areia natural da curva de distribuição granulométrica no gráfico da Figura 02.

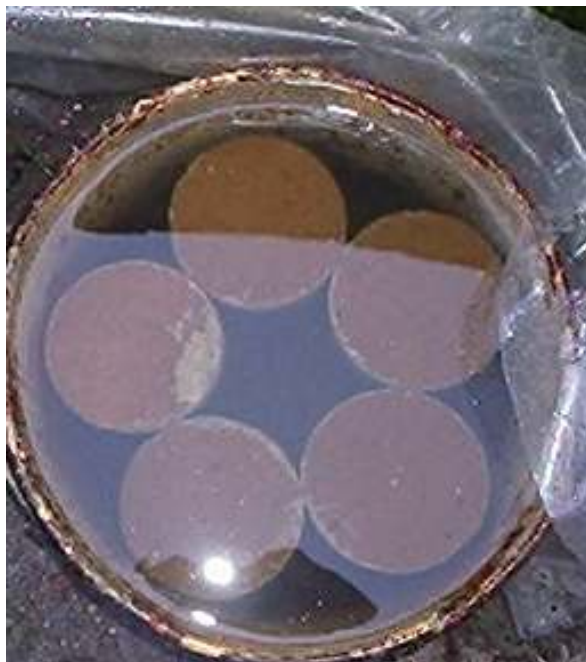
Figura 4 – amostra 1 apresentando o momento em que os CP's estão imersos.

Na amostra 1, o processo do ciclo de molhagem e secagem nos corpos-de-prova (maturados em recipiente no solo e também a 85 metros do mar) foi realizado a cada 24 horas, sendo 24 horas imersas em recipiente hermeticamente fechado com água do mar e 24 horas expostos ao vento, sol e chuva (sobre jardim). Essa condição faz com que se acelere o ataque dos íons cloretos devido à difusão [9].

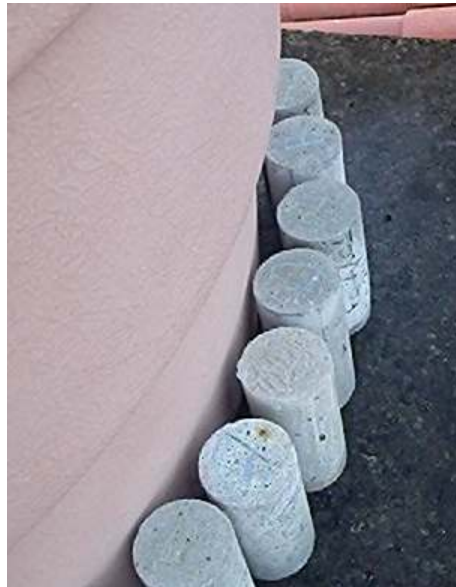
Figura 5 – CP's das amostras 2 e 3 localizados sobre laje do reservatório superior do residencial

As amostras 2 e 3 foram posicionadas a 85 metros do mar (em exposição à névoa salina). Todavia, a amostra 1 pode representar peças de concreto em edificações à beira mar, ou seja, que estejam em determinados momentos em contato com a própria água salina.

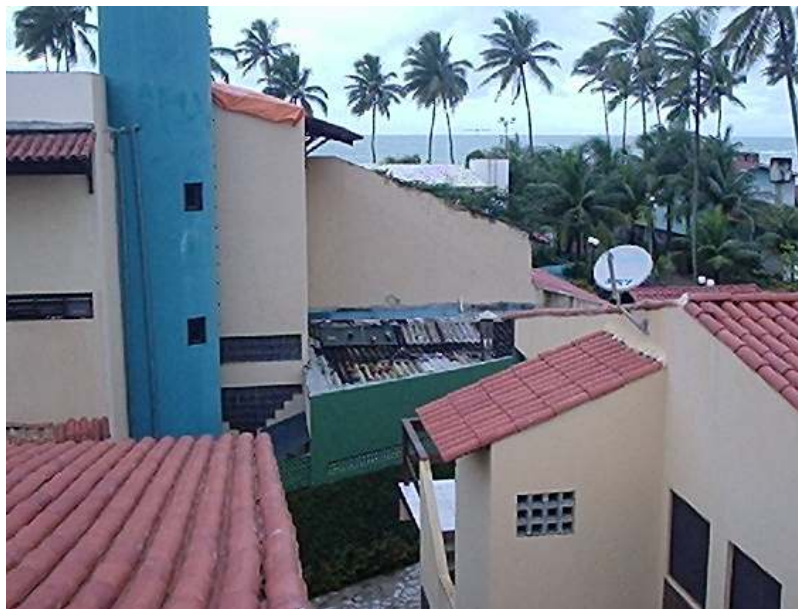
Figura 6 – Vista da laje onde maturaram os CP's das amostras 2e 3
