Rio de Janeiro, 12 a 14 de Outubro de 2007

## FORMAS DE RUPTURA EM PRISMAS DE ALVENARIA RESISTENTE DE BLOCOS CERÂMICOS

## II CONGRESSO BRASILEIRO DE PONTES E ESTRUTURAS

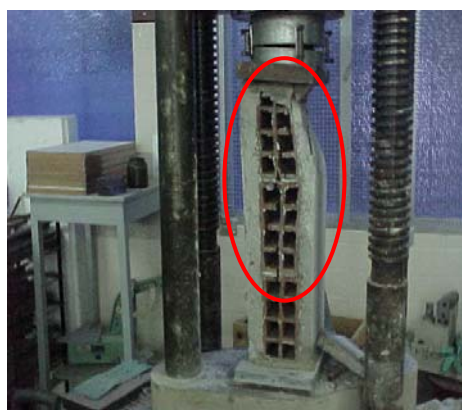
Na grande maioria dos prismas ensaiados com revestimento de 3,0 cm de espessura, observou-se que após a ruptura dos septos horizontais dos blocos cerâmicos por tração, ocorreu o rompimento por cisalhamento da capa de revestimento. A maior rigidez da capa de revestimento com 3 cm de espessura, na maioria dos casos, inibiu a deformação lateral excessiva após o desequilíbrio do estado triaxial de confinamento da argamassa de assentamento com os blocos cerâmicos. As Figuras (3a) a (3d) mostram as formas de ruptura dos prismas com 3 cm de espessura.

Figura 3 - Formas de ruptura dos prismas com revestimento de 3 cm

- nos prismas com revestimento de 3,0 de espessura, foram observados que, após a ruptura dos septos horizontais dos blocos por tração, o rompimento por cisalhamento da capa de revestimento;
