**X Congreso Latinoamericano de Patología y XII Congreso de Calidad en la Construcción.  
CONPAT 2009. Valparaíso-Chile.  
29 de Septiembre al 2 de Octubre**

## **Análise das patologias em estruturas de concreto na zona litorânea da cidade do Recife-PE**

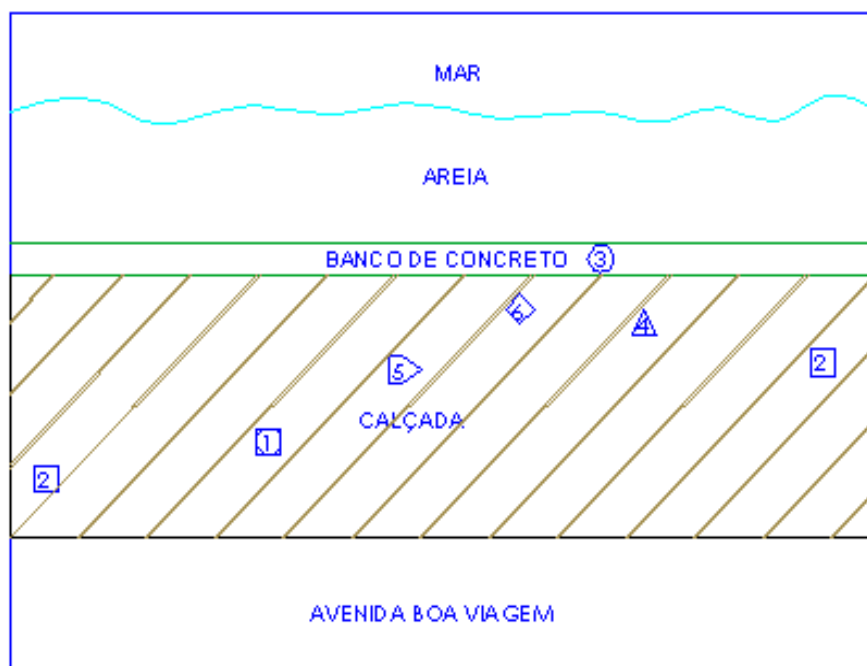
Figura 2. Distribuição dos elementos de concreto armado

A Figura 2 apresenta a distribuição em que se encontravam os elementos estruturais (todos de concreto armado), sendo assim identificados: 1 – Observatório para salva-vidas; 2 – Chuveirão; 3 – Bancos; 4 – Prancha para exercícios; 5 – Barras para exercícios e 6 – Poste de iluminação pública.
